ANDELSBOLIGFORENINGEN SKOVGAARDEN

VEDLIGEHOELDESEPLAN FOR 2016 - 2025

Beliggende: Prins Christians Gade 10/ Skovbrynet 2, 8900 Randers

Gennemgang blev foretaget torsdag d. 25. februar 2016.

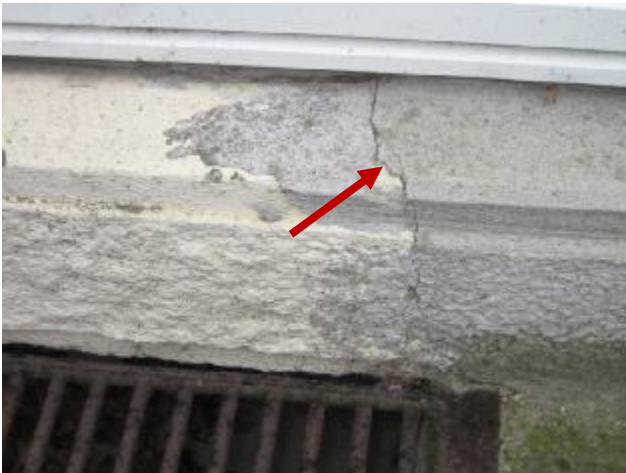
Der er stedvis revner og skruk puds der mangler fuld vedhæftning til underlaget på sokkel og underfacader til gade og gårdside. Revnedannelse og skruk puds giver risiko for fugt- og frostskafer.

Revne og skruk puds på sokkel mod Prins Christians Gade 10

Emne	Metode for udbedring	Udføres i	Pris overslag
Reparation af revner og skruk puds på sokkel og underfacade	Afhugning af skruk/ defekt puds med efterfølgende svumning/ evt. pensling og påføring af nyt cementpudslag.	2018/ 2019

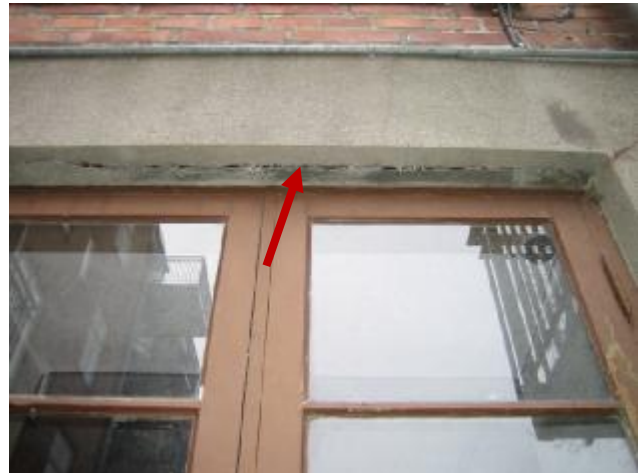
Revnet og skruk puds på underfacade mod gård.

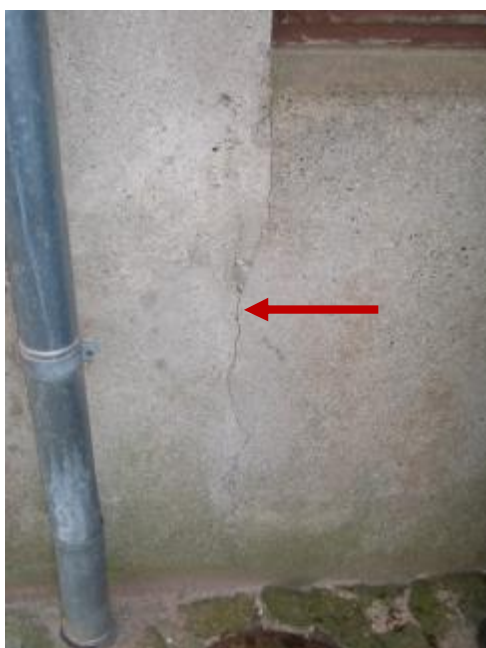
Revne og skruk puds på sokkel mod gård.

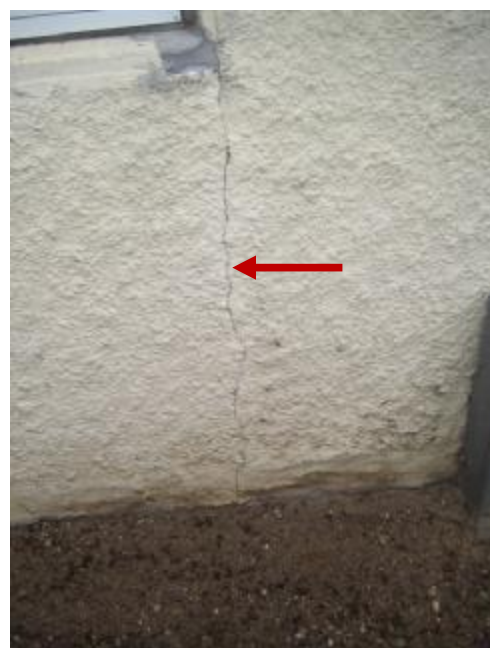
Der er enkelte revner i sokkel som fortsætter op i murværk på facaden Skovbrynet 2. Revnerne vurderes at være mindre sætnings-/ bevægelsesrevner der efter husets alder vurderet til at være i ro, og uden betydning for bygningens stabilitet. Mindre bevægelser efter reparation kan dog forekomme.

Sætningsrevne i sokkel mod Skovbrynet 2

Emne	Metode for udbedring	Udføres i	Pris overslag
Reparation af sætningsrevner i murværk	Udskiftning af revnede mursten og fuger.	2018

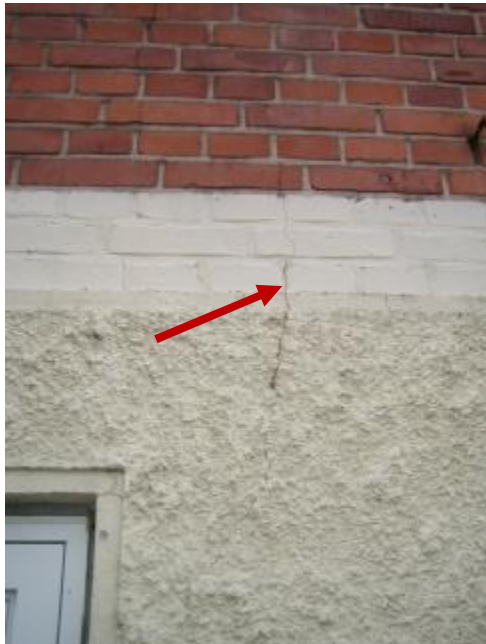
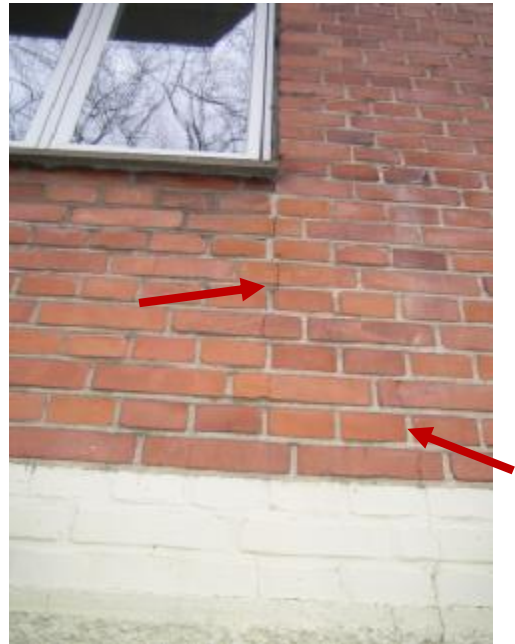
Sætningsrevne i sokkel mod Skovbrynet 2 som fortsætter op i murværk

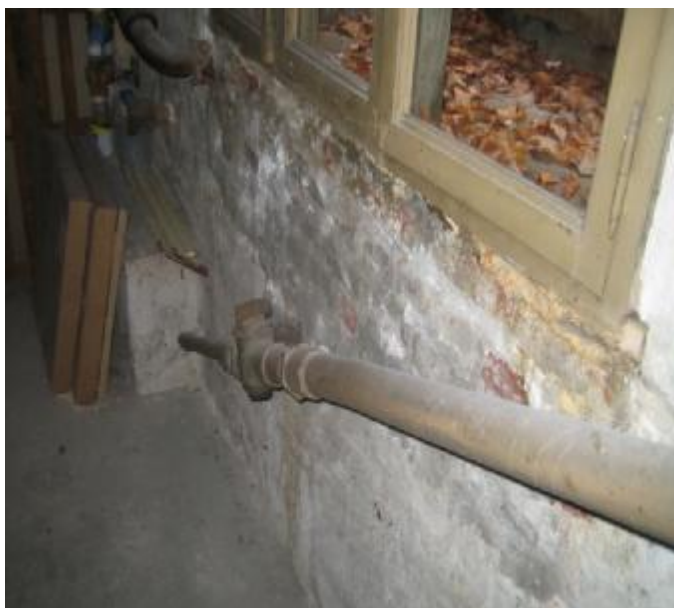
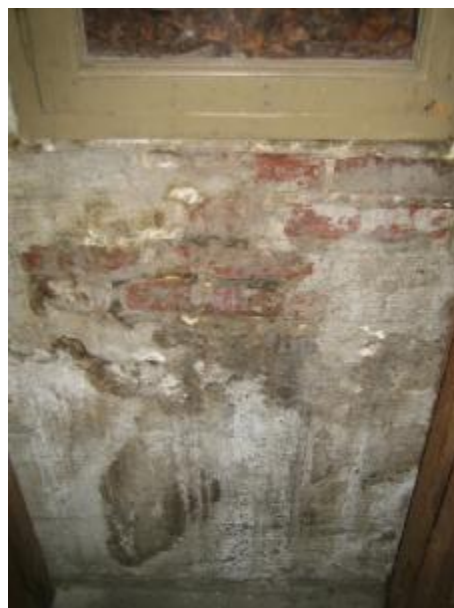
Kælderydervægge er fugtskadede p.g.a. fugtgennemtrængning i kælderrum under nr. 10. Fugtindtrængning fra lyskasser har medført en opfugtning af kælderydervægge med bl.a. løst og afskallet puds, samt begyndende saltudfældning. Forholdet er uhensigtsmæssigt, idet periodisk opfugtningen giver grobund for skimmel- og svampevækst samt lugtgener.

Årsagen til fugtskaden – se punkt (242) Lyskasser.

Fugtskadede kælderydervæg under lyskasse.

Emne	Metode for udbedring	Udføres i	Pris overslag
Reparation af fugtskadede kælderydervæg.	Afrensning af løst/ defekt vægpuds og evt. teglsten. Reparation af murværk og efterfølgende berapning med egnet mørtel. BM: Det forudsættes, at årsagen til fugtskaderne d.v.s. skader og mangler ved lyskasser – se punkt (242) Lyskasser – er udbedret, samt at væggen er helt tør inden skadesudbedring.	2017

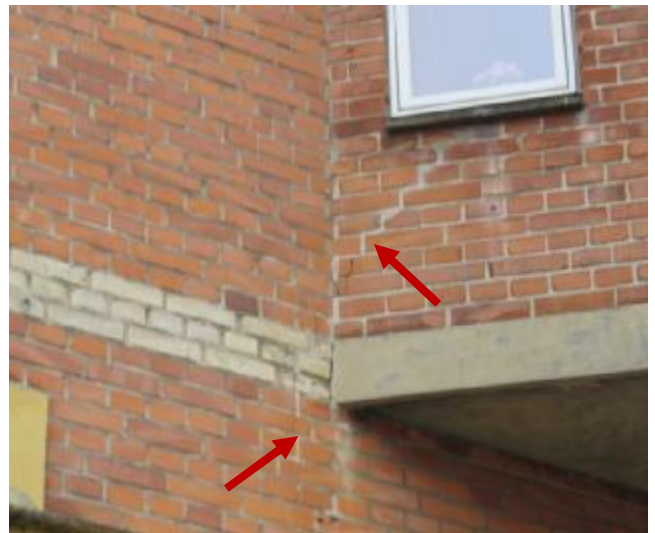
Mod gade er der stedvis lidt revnedannelse i murværk både mod Christians Gade 10 og Skovbrynet 2 som f.eks. i området mellem fordør og vindue i karnap Prins Christians Gade 10. Der er revnedannelse og rustudtræk på kanter og bund af begge karnapper. Det bør undersøges, om det kun er overfladerust på de bærende stålprofiler, eller det er tæring herunder også på karnapbundens armeringsjern.

Revnedannelse i murværk mellem fordør og karnapvindue

Emne	Metode for udbedring	Udføres i	Pris overslag
Reparation af revnedannelse og manglende fuger på facademur.	Udhugning/ -skiftning af revnede mursten samt udfræsning og omfugning af revnede fuger. Manglende fuger opfuges.	2018	
Reparation af karnapbunde.	Bunden af begge karnapper gennemgås systematisk for en afklaring af renoveringsbehovet, hvor skaderne på de enkelte karnapbund er bestemmende for omfanget af nedennævnte skadesudbedring: Borthugning af revnet og løst/ forvitret puds/ beton, evt. frilægning af armeringsjern. Bærejernene frilægges og sandblæses. Hvis der konstateres større tæringsskader på bærejernene, skal der udføres en beregning af bæreevnen inden renoveringsarbejdet færdiggøres. Afrensning af overflader. Bærejern grundes og malerbehandles. Påstøbning af ny beton på karnapbund. Pudsreparation af karnapbund. Malerbehandling af karnapbund.	2017

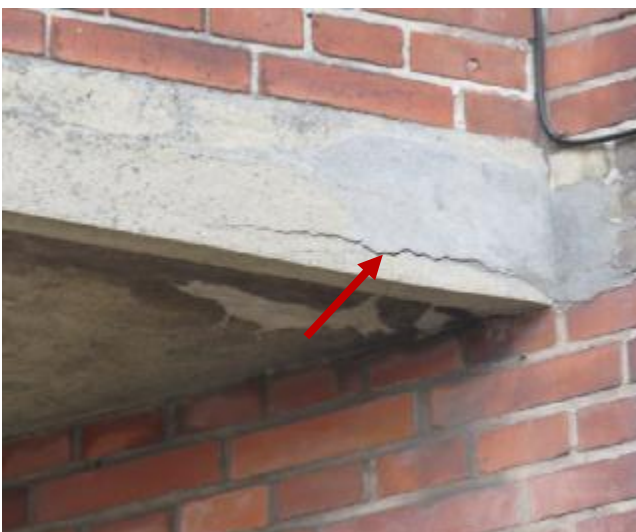
Revnedannelse i pudset kant under karnap.

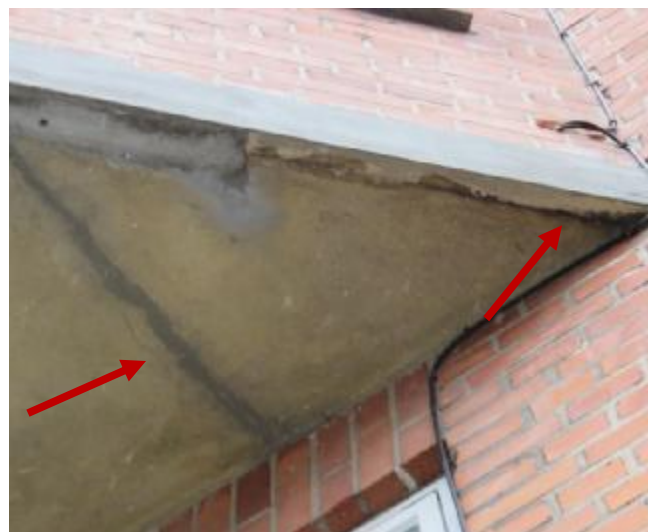
Revnedannelse i bunden af karnap samt rustudtræk.

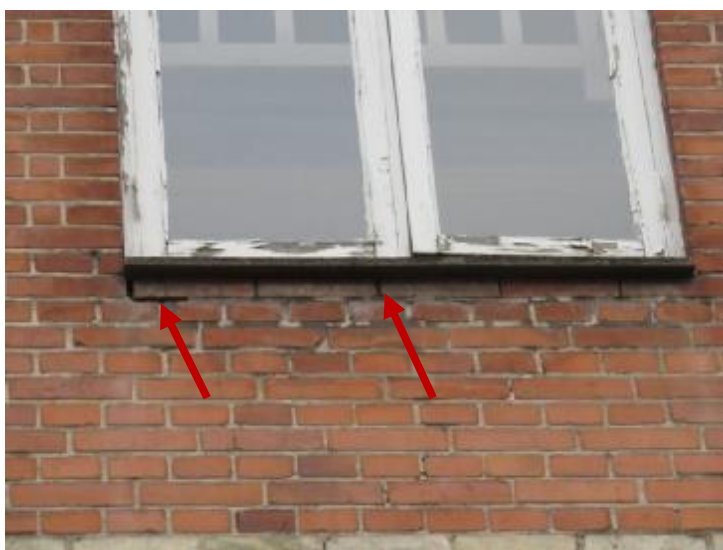
Der er en del udfaldne/ manglende fuger i murværk under de støbte sålbænke både til gade- og gårdside. Ligeledes ses, at der tidligere er foretaget reparation af fuger under flere sålbænke. Da udfaldne/ manglende fuger under sålbænke normalt kun ses under sålbænke med revner/ revnedannelse p.g.a. fugtgennemtrængning, bør det undersøges, om de støbte sålbænke efterhånden er blevet så porøse, at fugten trænger ned igennem dem, selv uden revner/ revnedannelse. Når fugten trænger gennem sålbænkene, er der stor risiko for fugt- og frostskaader på underliggende murværk.

Udfaldne/ manglende fuger under sålbænke.

Emne	Metode for udbedring	Udføres i	Pris overslag
Overfladebehandling af sålbænke.	Se (311/ 312) Ydervægge, kompletterende – sålbænke og baldakiner.		
Reparation af murværk/ defekte fuger under sålbænke.	Udfræsning og omfugning af fuger under sålbænke.	2016

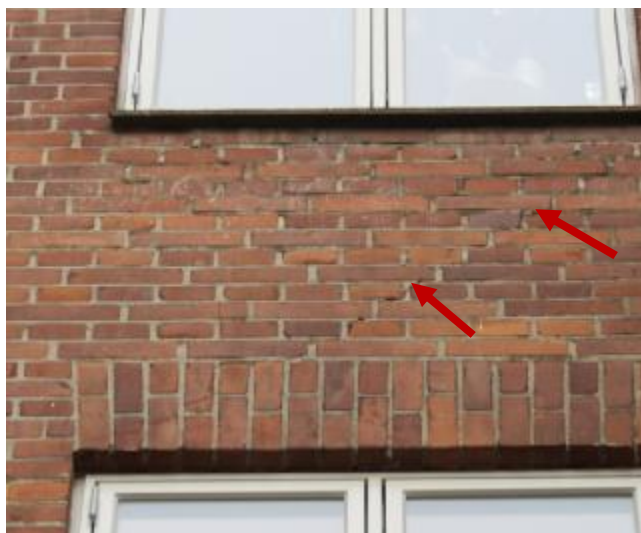
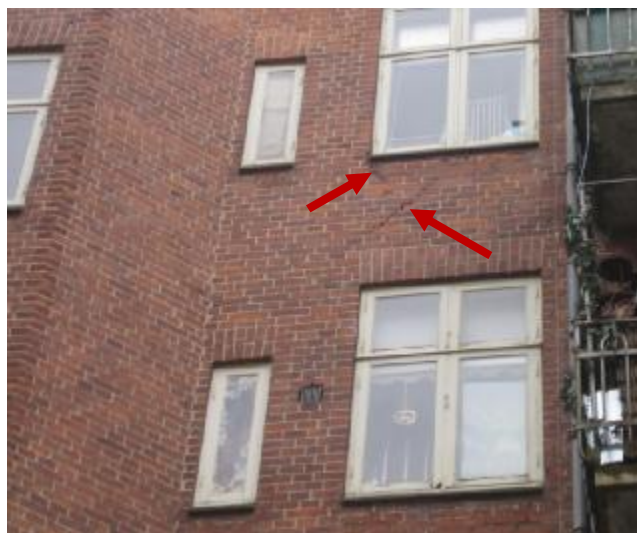
Generelt fremstår facader mod gårdside rimeligt pæne, dog med flere mindre skader som f.eks. revnedannelse under nr. 2, 2. sal th.

Revnedannelse i murværk under vindue mod gård.

Emne	Metode for udbedring	Udføres i	Pris overslag
Reparation af revnedannelse og skader på facademur til gårdside.	Udhugning/ -skiftning af revnede og afskallede mursten samt udfræsning og omfugning af revnede, løse og defekte fuger.	2019

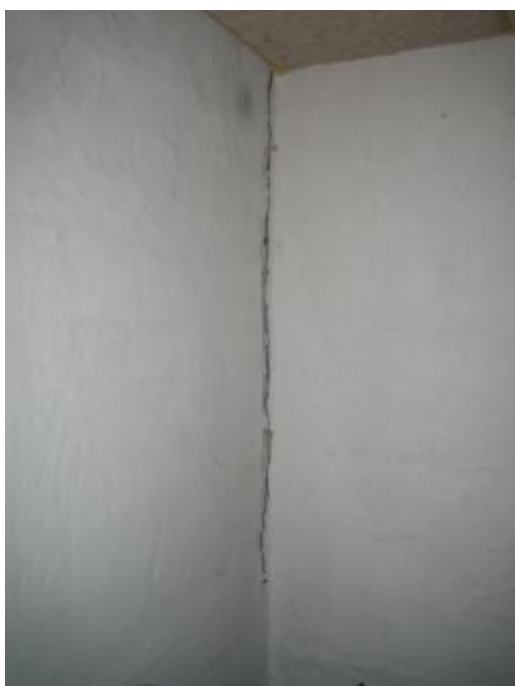
Der er en revne i nordøstlig hjørne i cykelkælder mod naboejendom. Revnen er ældre sætningsrevner der vurderes at være i ro, og uden betydning for bygningens stabilitet. Mindre bevægelser efter reparation kan dog forekomme.

Sætningsrevne i nordøstlig hjørne i cykelkælder.

Emne	Metode for udbedring	Udføres i	Pris overslag
Reparation af revnet og skruk puds på indv. kældervægge.	Reparation af revner. Afhugning af skruk vægpuds med efterfølgende svumning og påføring af nyt pudslag.	2025

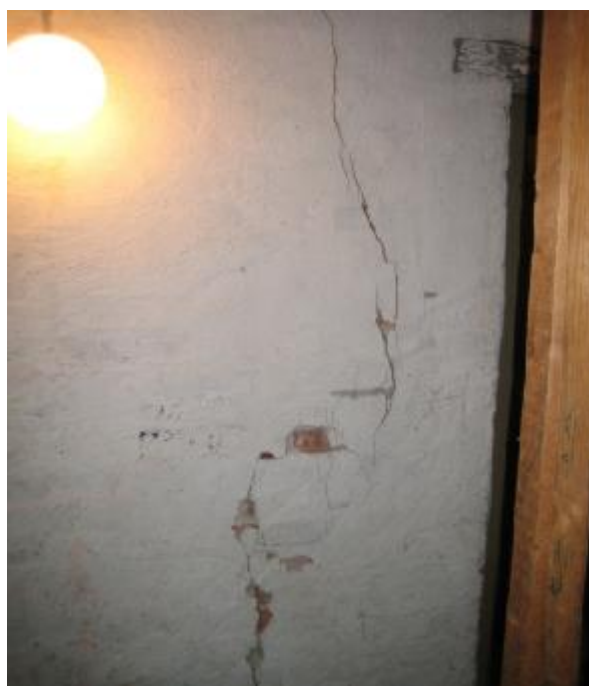
Der er stedvis revnedannelse samt afskallet og skruk vægpuds med mangelfuld vedhæftning på indvendige kældervægge.

Revnedannelse og afskallet puds på kældervæg..

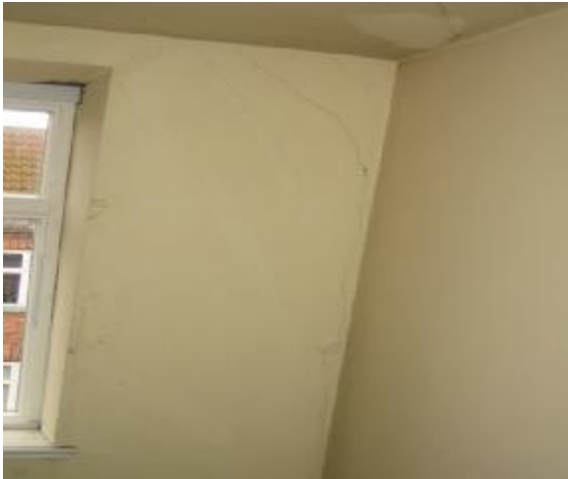
Der er generelt en del revnedannelse, løst og afskallet puds på vægoverflader på både for- og bagtrapper. Ligeledes er der stedvis lidt løst og afskallet strukturpuds på vægoverflader på fortrapper. Vægoverflader på både for- og bagtrapper har en del mindre slaghuller/ -mærker.

Revnedannelse i vægoverflader fortrappe nr. 10

Emne	Metode for udbedring	Udføres i	Pris overslag
Reparation af revnet og afskallet vægpuds og strukturmaling.	Spartling af revner og slaghuller ved fast vægpuds. Afhugning af løst vægpuds med efterfølgende svumning og påføring af nyt pudslag. Der opsættes glasfilt på alle glatte vægoverflader. Løs strukturmaling fjernes med spartel, og der påføres nyt strukturmaling. Alle vægoverflader malerbehandles. Det kan stedvis være hensigtsmæssigt at opsætte helgipsplade i stedet for reparation af puds, som f.eks. øverst i trappeopgang nr. 2 - se billede 4 herover.	2021

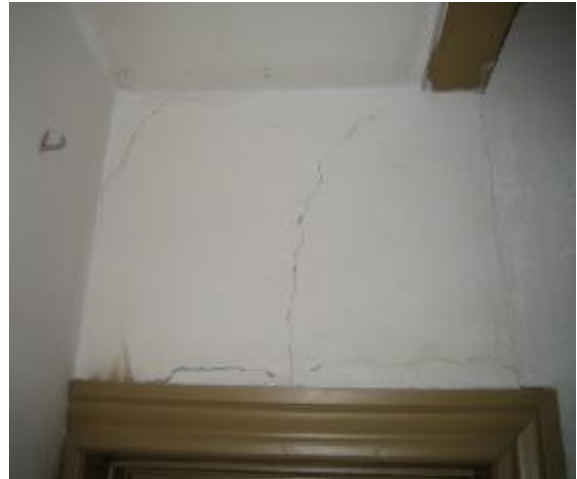
Revnedannelse i vægoverflader bagtrappe nr. 2

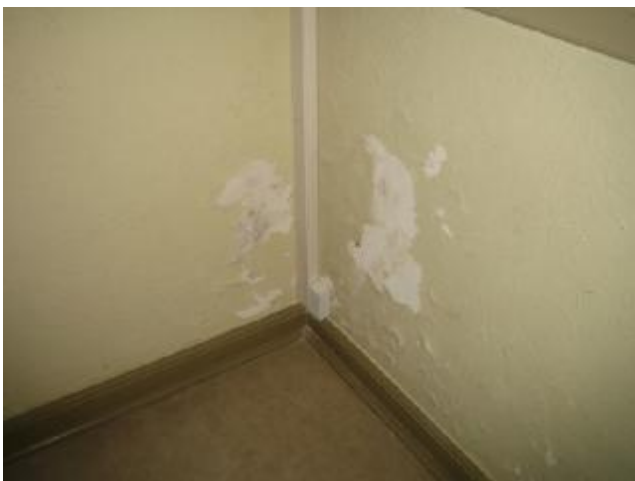
Afskallet strukturmaling på vægoverflader fortrappe nr. 2

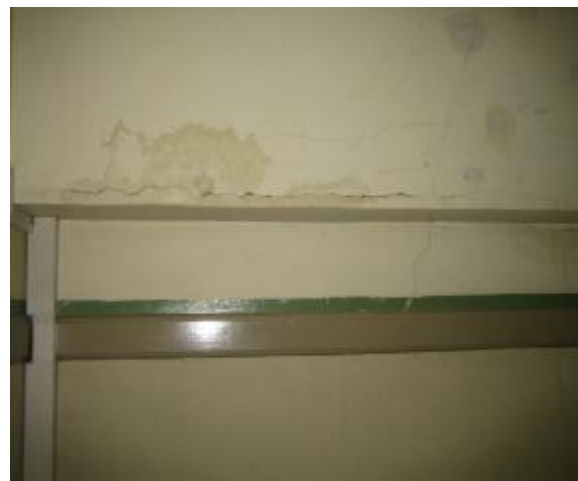
Revnedannelse i vægoverflade fortrappe nr. 2

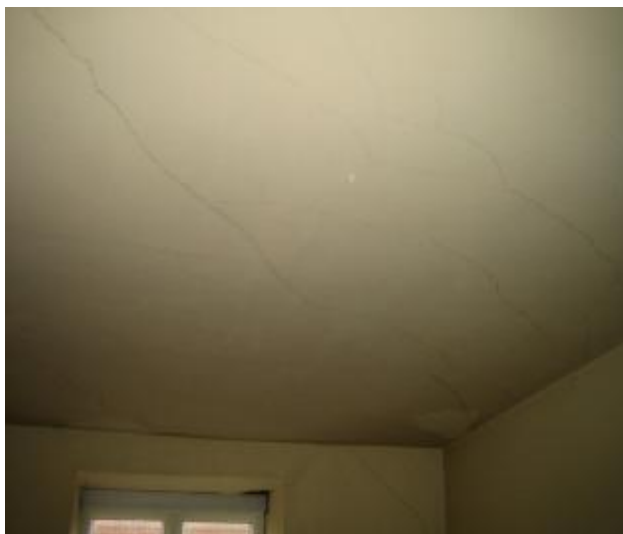
Der er generelt en del revnedannelse på pudsede loftoverflader på både for- og bagtrapper.

Revner i loft i trappeopgang.

Emne	Metode for udbedring	Udføres i	Pris overslag
Reparation af revnet loftspuds i trappeopgange.	Spartling af revner i loftspuds (se billede herover). Afhugning af evt. løst loftspuds med efterfølgende svumning og påføring af nyt pudslag. Der opsættes glasfilt på alle loftsoverflader. Alle loftsoverflader malerbehandles. Hvis der er større mængder løst loftspuds kan det være hensigtsmæssigt at opsætte helgipsplade i stedet for rep. af puds.	2021	
Reparation af skader på lofter i kælder.	Reparation og spartling af revnet og nedfalden loftspuds (se billede herover). Afhugning af evt. løst loftspuds med efterfølgende svumning og påføring af nyt pudslag. Alle loftsoverflader malerbehandles.	2025

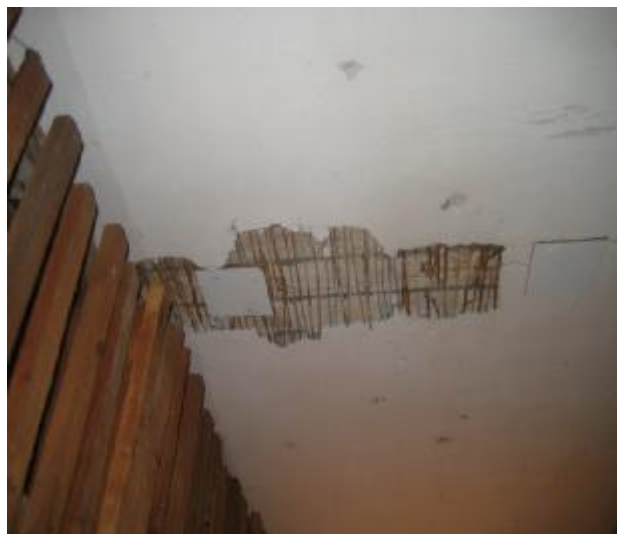
I kælderrum er der stedvis revnedannelse, nedfalden puds og huller i lofter.

Revnet og afskallet loftspuds i kælderrum.

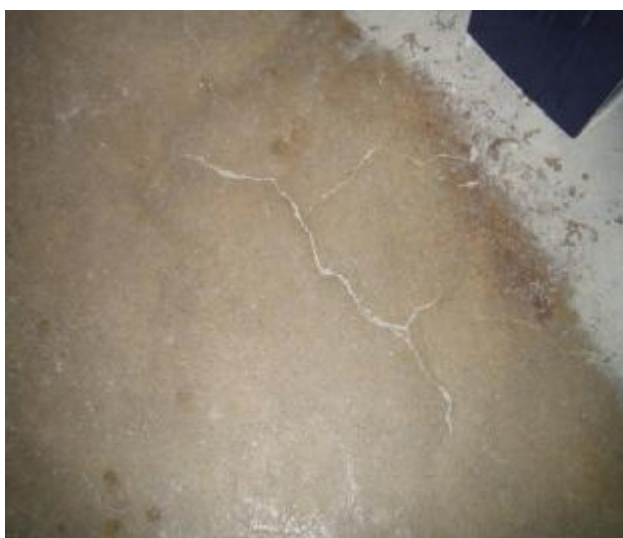
Terrændæk i kælder vurderes overordnet som god og sund. Dog er der stedvis mindre revner/revnedannelse samt lidt skruk slidlag med mangelfuld vedhæftning til underlaget som f.eks. i fyr- og vaskerum (se billede 1 herunder). Revnerne skønnes primært at være af visuelt karakter, da de ikke udsættes for større fugtpåvirkning.

Revner og skruk slidlag på gulv i vaskekælder.

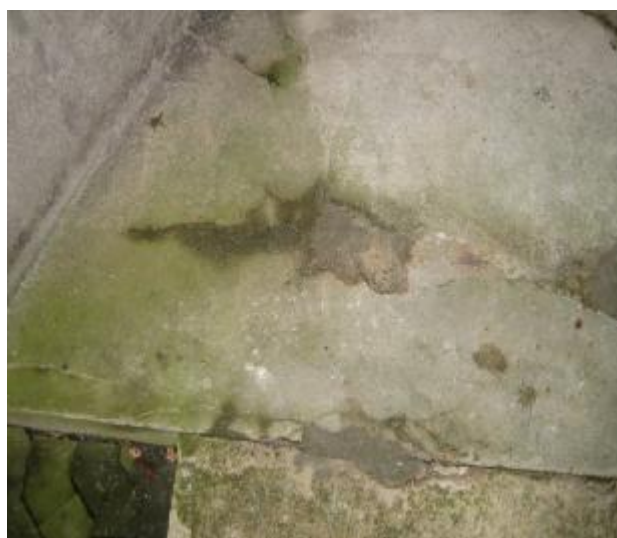
Terrændæk og rampe i port/ mellemgang mellem gade og gård har en del skader i form af revnedannelse, løst, afskallet og skruk slidlag med mangelfuld vedhæftning til underlaget (se billede 2 herunder).

Revnet, afskallet og skruk gulv i port/ mellemgang.

Emne	Metode for udbedring	Udføres i	Pris overslag
Reparation af skadet slidlag på terrændæk og rampe i port/ mellemgang mellem gade og gård.	Afhugning af revnet og defekt slidlag med efterfølgende svumning og påføring af nyt slidlag. Nyt slidlag/ cementmørtel tilsættes evt. betonklæber.	2020

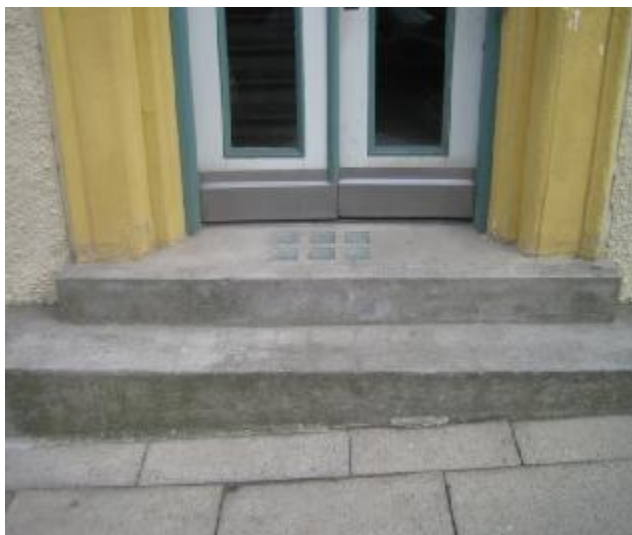
Fortrappe Prins Christians Gade 10

Der er revnedannelse og skruk puds med dårlig vedhæftning på begge udvendige fortrapper. Revnet og skruk puds på udvendige fortrapper giver risiko for fugt- og frostskeer.

Emne	Metode for udbedring	Udføres i	Pris overslag
Reparation af revner og skruk puds på udvendige trapper.	Afhugning af skruk/ defekt puds med efterfølgende svumning og påføring af nyt cementpudslag.	2020

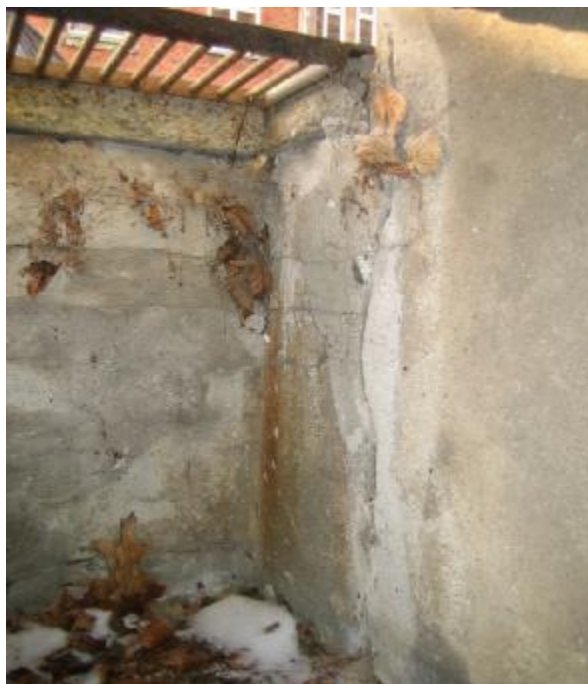
Lyskasser mod Prins Christians Gade er generelt i dårlig stand med kraftig revnedannelse og manglende afløb (se billede herunder taget fra kælderrum). Specielt den østligste lyskasse er i meget ringe stand. Lyskassernes tilstand har medført fugtskader på underliggende kælderydervægge.

Lyskasse med kraftig revnedannelse set fra kælder.

Emne	Metode for udbedring	Udføres i	Pris overslag
Reparation af skader på lyskasser.	Eksisterende lyskasser nedbrydes og fjernes. Der støbes nye lyskasser incl. ny bund hvorfra der etableres afløb. Husk rist over afløb.	2016

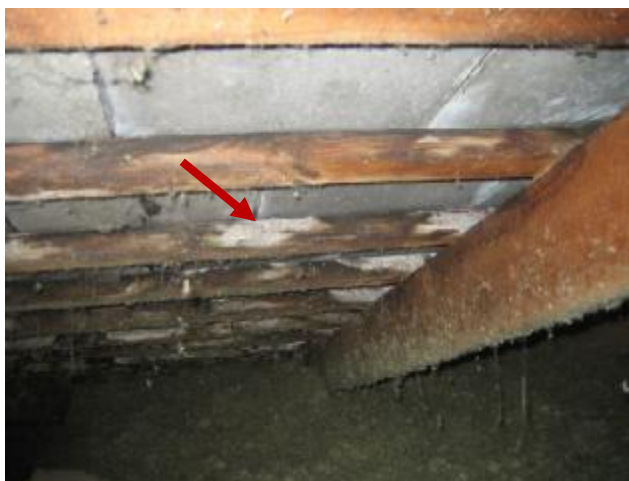
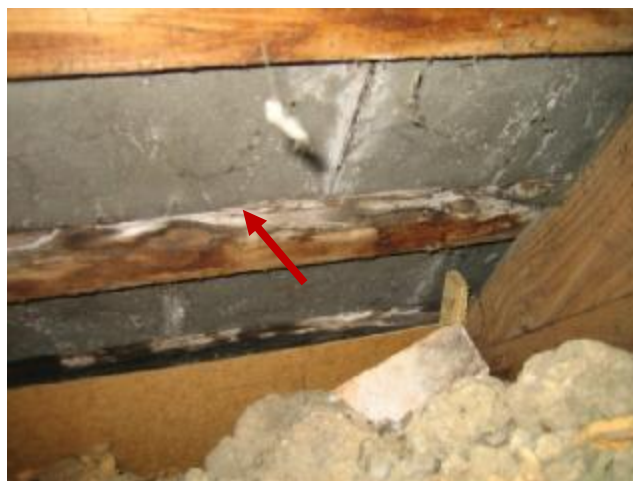
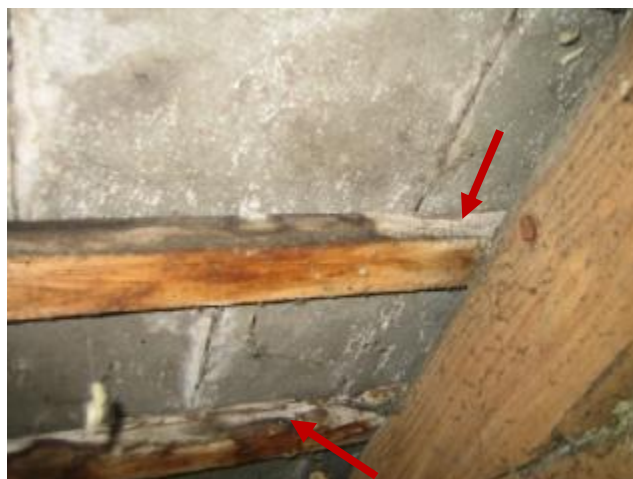
Tagkonstruktionens træværk har tydelige tegn på fugtskader i form af fugtskjolder og begyndende mug-/ skimmelvækst. Det må påregnes, at der stedvis i tagrum er begyndende trænedbrud/ råd i tagkonstruktionens træværk nok primært i skjulte konstruktioner som f.eks. ved mansardtagets skrå tagflader p.g.a. opfugtning gennem en længere årrække.

Fugtskjolder samt mug-/ skimmelvækst på spær, lægter og skiffertagplader i tagrum.

Fugtskjolder samt mug-/ skimmelvækst på lægter og skiffertagplader i tagrum.

Emne	Metode for udbedring	Udføres i	Pris overslag
Udbedring af skader i tagkonstruktionens træværk.	Udskiftning af træværk med trænedbrud/ råd samt fjernelse af mug-/ skimmelvækst.	2017	
Etablering af nødvendig ventilation af tagrum.	Der etableres et passende antal ventilationshætter i tagflader samtidig med, at isolering ved spærfod tilrettes, så den ikke gå mod tagflade, men i stedet giver adgang til nødvendig ventilation langs mansardtagets skrå tagflade. Min. krav 1/500 del af bebygget areal.	2017	
Gangbro	Der etableres en nødvendig gangbro i hele tagrummet for inspektion. Hvis der forefindes delvis gangbro, hæves denne, så den ligger over isoleringen.	2017

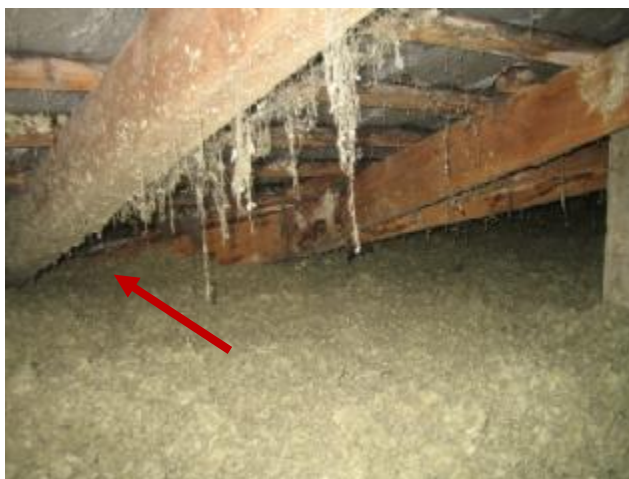
Isolering i tagrum er ført helt ud mod tagflade, hvorfor der ikke er tilstrækkelig ventilation i tagrum og langs mansardtagets skrå sider. Der er tydelige spor efter periodisk opfugtning og målt forhøjet fugt i spær og lægter ved loftslem. Ved sidste besigtigelse af tagrum i februar 2011, blev der målt forhøjet fugt i tagkonstruktionens træværk jævnt fordelt i hele tagrummet, og det vurderes ikke, at der er sket ændringer desangående, eftersom årsagen til opfugtningen ikke er ændret.

Isolering ført helt ud mod spærfod.

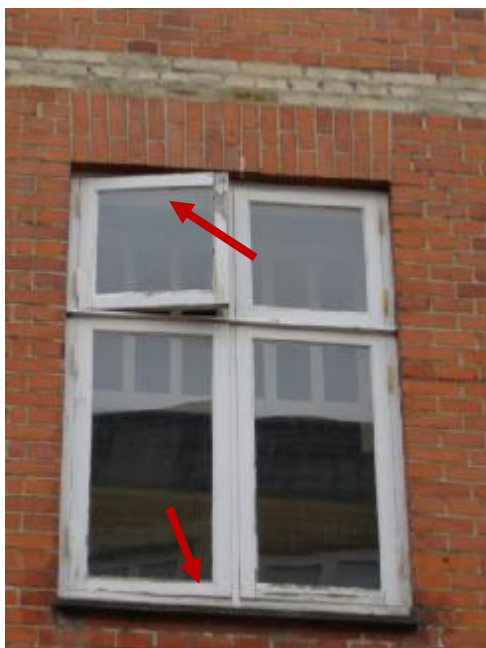
Vinduer i trappeopgange mod gade og gård, kældervinduer og udv. kælderdøre er ældre trævinduer og -døre med enkelt lags glas. Alle er besigtiget fra terræn og bærer præg af en del malingsafskalling, stedvis defekt/ mangelfuld kitning og enkelte vinduer er med revnet glas.

Vindue i trappeopgang med kraftig malingsafskalling.

Emne	Metode for udbedring	Udføres i	Pris oversl.
Behandling af ældre vinduer i trappeopgange mod gade og gård samt kældervinduer og -døre.	Vinduer og døre slibes. Vinduer og døre eftergås for evt. skader på træværk og kitning, som udbedres. Vinduer og døre grundes, pletspartles, slibes og males 2 gang. Udskiftning af revnet glas. Fuger om vinduer og døre eftergås og udskiftes efter behov.	Mod gade 2017 Mod gård 2018

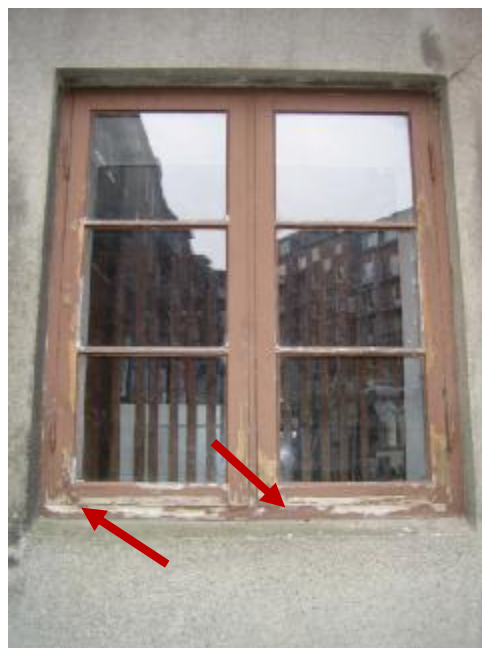
Kældervindue med kraftig malingsafskalling.

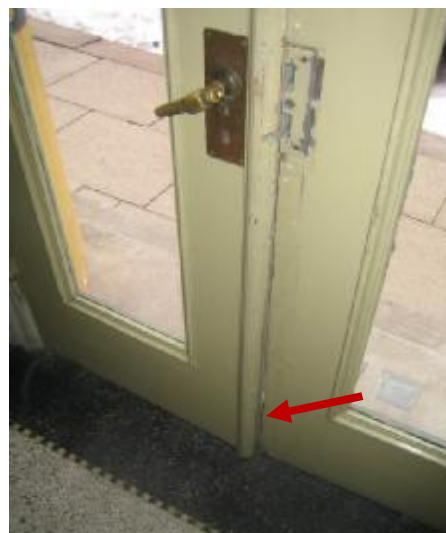
Hoveddørene er sandsynligvis de oprindelige hoveddøre med enkelt lags glas. Dørene er i rimelig god stand. Begge hoveddøre er skæv/ vrider sig, så de er meget utætte. Dørpumper er træge/ trænger til justering.

Fordør mod Prins Christians Gade vrider sig.

Emne	Metode for udbedring	Udføres i	Pris overslag
Hoveddøre.	Begge hoveddøre nedtages og rettes. Dørpumper justeres for korrekt lukning.	2018

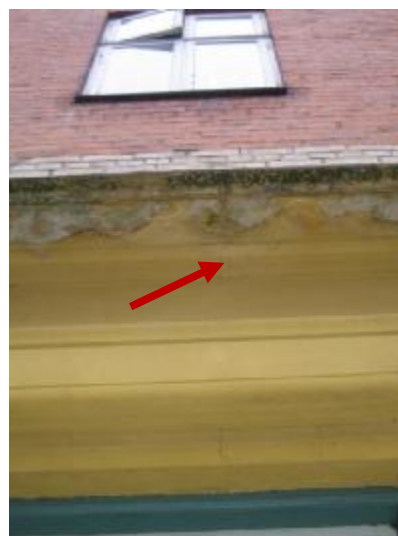
Betonbaldakiner over fordøre er i rimelig god stand, dog er der enkelte fine revner i begge baldakiner.

Revnedannelse i betonbaldakin over fordør.

Emne	Metode for udbedring	Udføres i	Pris overslag
Betonsålbænke og -baldakiner.	Revnedannelse åbnes med forsigtighed. Revner lukkes med cementmørtel tilsat betonklæber. Overside af de reparerede sålbænke og baldakiner påføres gummihud, som har en holdbarhed på ca. 10 år. Baldakiner og sålbænke malerbehandles efter endt reparation.	2016	
Betonsålbænke og -baldakiner.	Alle sålbænke og baldakiner efterses, og evt. skader udbedres.	1 gang hvert andet år.

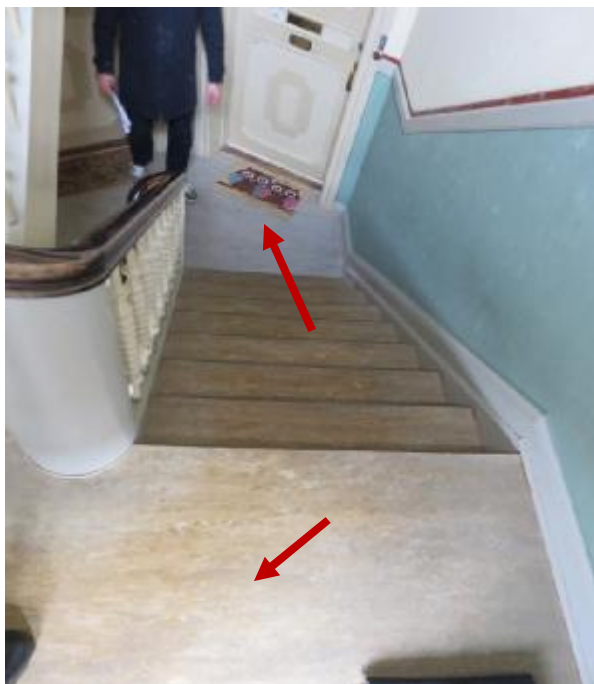
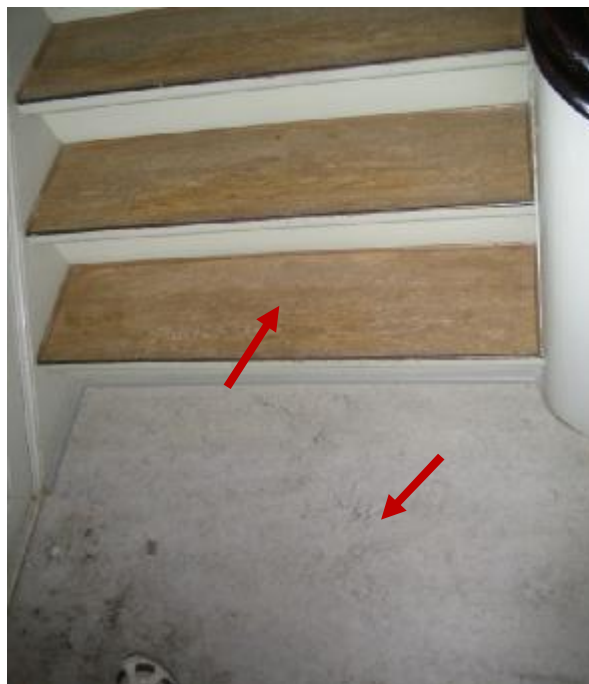
Hovedtrapper er udført i træ, og med vinylbelægninger. På begge trapper er vinylbelægningen fra stueetage til 2 sal i god stand, hvorimod belægningen fra 2 til 4 sal stedvis er meget slidt og udtørret.

Henholdsvis ny og gl. vinylbelægning på hovedtrappe.

Emne	Metode for udbedring	Udføres i	Pris overslag
Vinylbelægninger på hovedtrapper.	Udskiftning af vinylbelægninger på trapper fra 2 til 4 sal.	2021

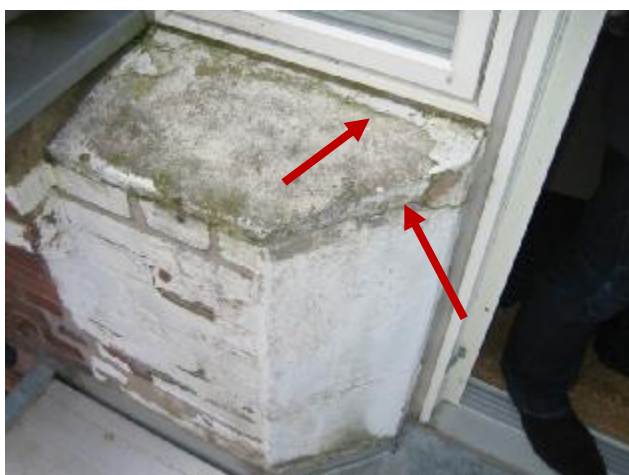
Betonaafdækning af murværk ved altandør er ved altanen Prins Christians Gade 10, 4. th. defekt med mindre revner og skruk puds der mangler fuld vedhæftning til underlaget. Nævnte skader giver risiko for fugtindtrængning og frostskafer på underliggende murværk. Evt. afdækninger ved andre altaner bør efterses for lignende skader.

Revnedannelse i og under betonaafdækningen.

Emne	Metode for udbedring	Udføres i	Pris overslag
Betonaafdækninger.	Den gamle og defekt betondækning demonteres og fjernes. Der monteres ny zinkind- og afdækninger.	2016	
Murværk	Plastmaling på murværk fjernes, og skader på murværk udbedres.	2016

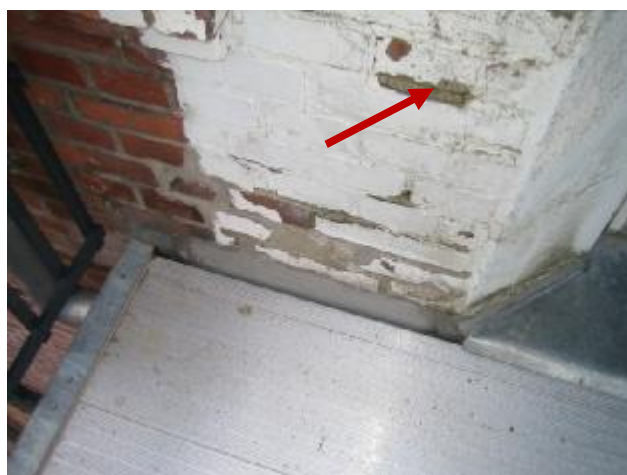
Murværk under betonaafdækningen er til altanbund malet med plastmaling, hvilket medfører, at murværket ikke kan ”ånde”, hvorfor der er opstået skader på murværket. Det ser ikke ud til at murværk ved andre altaner er blevet malerbehandlet.

Revnedannelse i murværk samt afskallet maling/ puds.

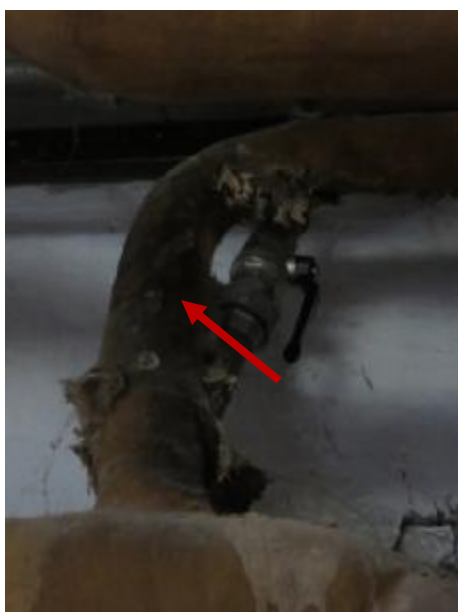
Vand- og varmeinstallationer i fyrrum i kælder blev fundet i rimelig god stand, dog stedvis med synlig overfladerust, enkelte rørsamlinger med begyndende tæring og tegn på tidligere sivning/ utætheder samt defekt og mangelfuld rørisolering. Fjernvarmeinstallationen er med ringe/ meget mangelfuld isolering.

Varmeinstallation i fyrrum. Tegn på fugtskaded isolering.

Emne	Metode for udbedring	Udføres i	Pris overslag
Rørsamlinger på fjernvarmeinstallationen.	Efterspænding af rørsamlinger med tegn på sivning og begyndende tæring, evt. udskiftning af defekte rørsamlinger .	2016	
Isolering på fjernvarmeinstallationen	Kontrol af evt. utæthed skjult under isoleringen samt udskiftning af defekt isolering og isolering af uisolerede/ mangelfuldt isolerede varmerør m.v.	2017	
Vand- og varmeinstallation i kælder.	Løbende udskiftning af defekte dele på vand- og varmeinstallation.

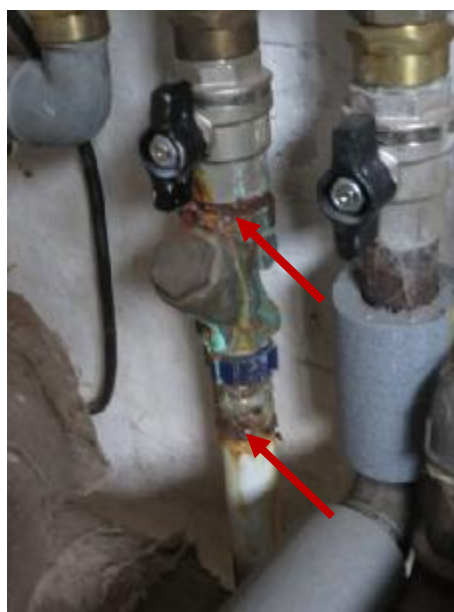
Rørsamlinger på varmeinstallation i fyrrum med tegn på sivning og begyndende tæring
