ANDELSBOLIGFORENINGEN SKOVGAARDEN

VEDLIGEHOELDESEPLAN FOR 2016 - 2025

Beliggende: Prins Christians Gade 10/ Skovbrynet 2, 8900 Randers

Gennemgang blev foretaget torsdag d. 25. februar 2016.

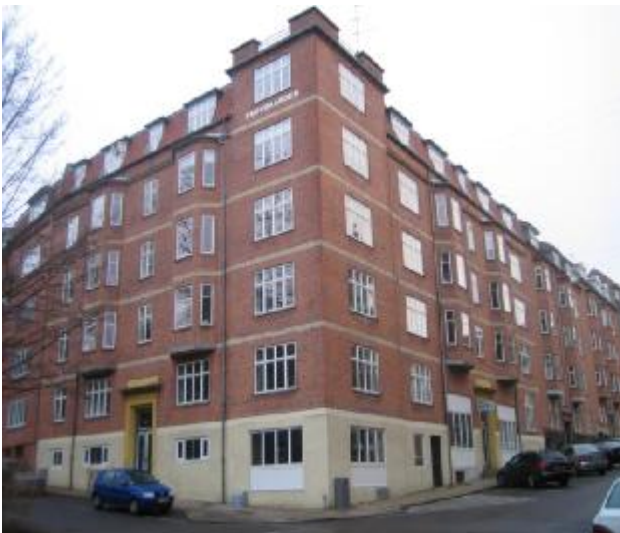
Generelt fremstår facader mod gade pæne og uden de helt store skader.

Pæne og indbydende facader mod gade.

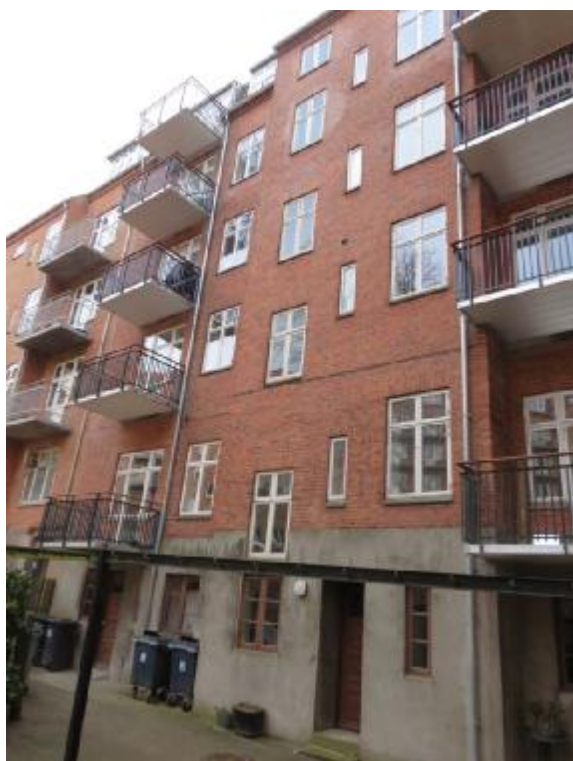
Facade til gårdside nr. 10

Generelt fremstår facader mod gårdside rimeligt pæne, dog med flere mindre skader som f.eks. revnedannelse under nr. 2, 2. sal th.

Emne	Metode for udbedring	Udføres i	Pris overslag
Reparation af revnedannelse og skader på facademur til gårdside.	Udhugning/ -skiftning af revnede og afskallede mursten samt udfræsning og omfugning af revnede, løse og defekte fuger.	2019

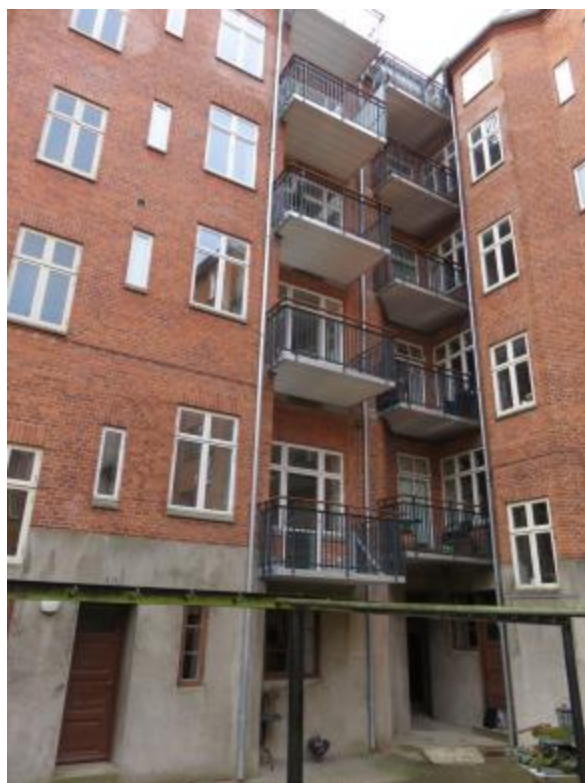
Altaner er nye og i meget fin stand.

Fine nye altaner til gårdside.

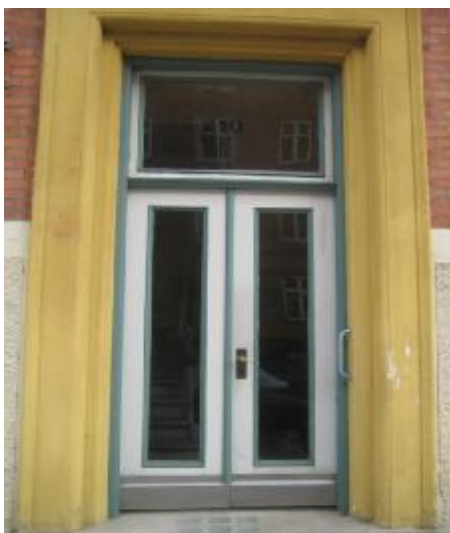
Fordør mod Prins Christians Gade

Hoveddørene er sandsynligvis de oprindelige hoveddøre med enkelt lags glas. Dørene er i rimelig god stand. Begge hoveddøre er skæv/ vrider sig, så de er meget utætte. Dørpumper er træge/ trænger til justering.

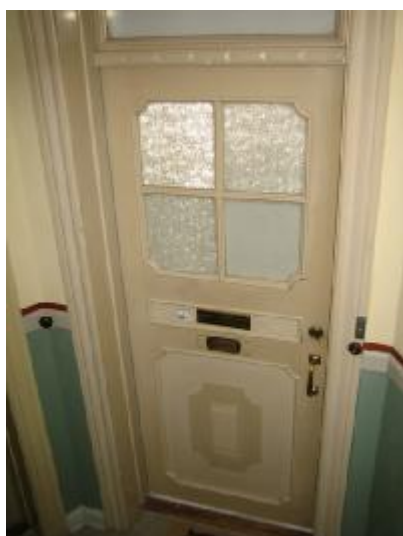
Lejlighedsdøre til hoved og bitrappe er i rimelig god stand. Kun hoveddørene er funktionsafprøvet.

Lejlighedsdør til hovedtrappe.

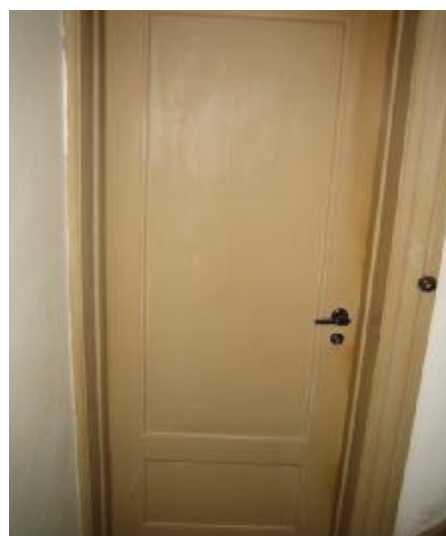
Lejlighedsdør til bitrappe.

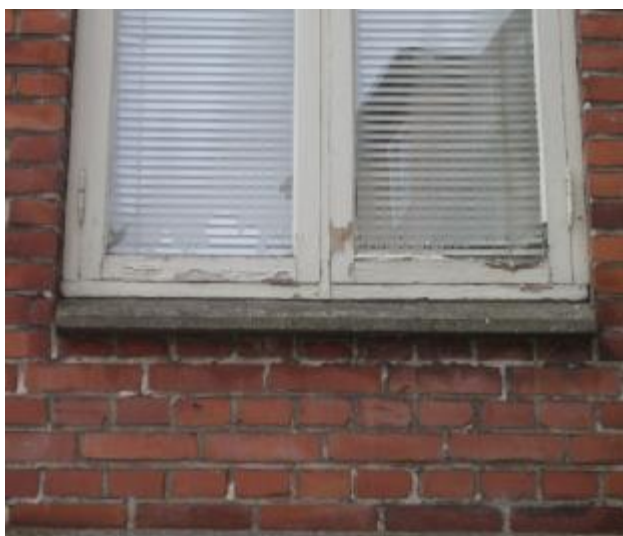
Betonsålbænke mod gårdside er besigtiget fra terræn og altan Prins Christians Gade 10, 4. th, og ser herfra ud til at være i generel god stand, dog er der enkelte sålbænke med mindre revner. Revner i betonsålbænke giver risiko for fugtindtrængning og frostskafer på underliggende murværk.

Betonsålbænk.

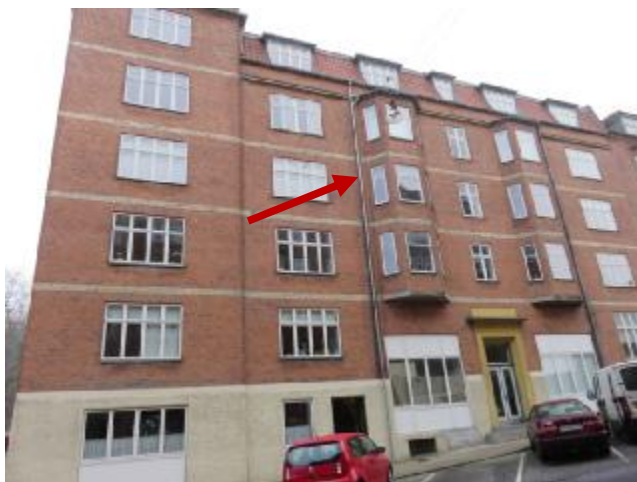
Tagnedløb mod gade Prins Christians Gade 10.

Tagrender og nedløb mod gade er udelukkende besigtiget fra terræn.

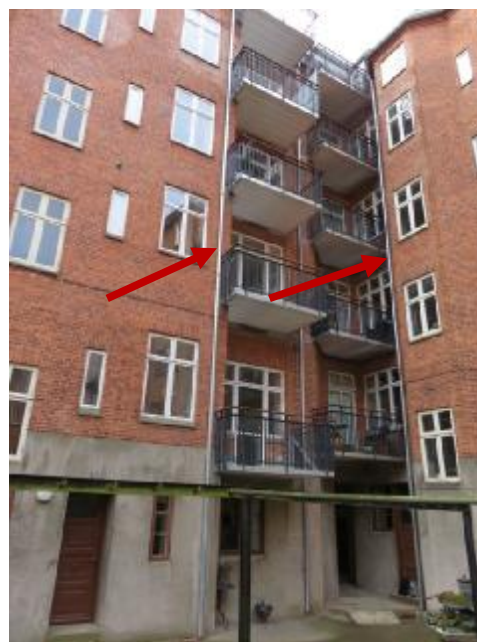
Tagnedløb mod gårdside.

Tagrender og nedløbsrør mod gårdside er primært besigtiget fra terræn, sekundært fra altan Prins Christians Gade 10, 4. th.
